# **ANÁLISE DE SITUAÇÕES DE INSTABILIDADE EM TALUDES ROCHOSOS DE ESCAVAÇÃO EM MEIO RODOVIÁRIO. APLICAÇÃO AO TRECHO DA EN 222 ENTRE A RÉGUA E A PONTE DAS BATEIRAS**

ARMINDO NUNES

PEDRO GUEDES

ANA CARDOSO

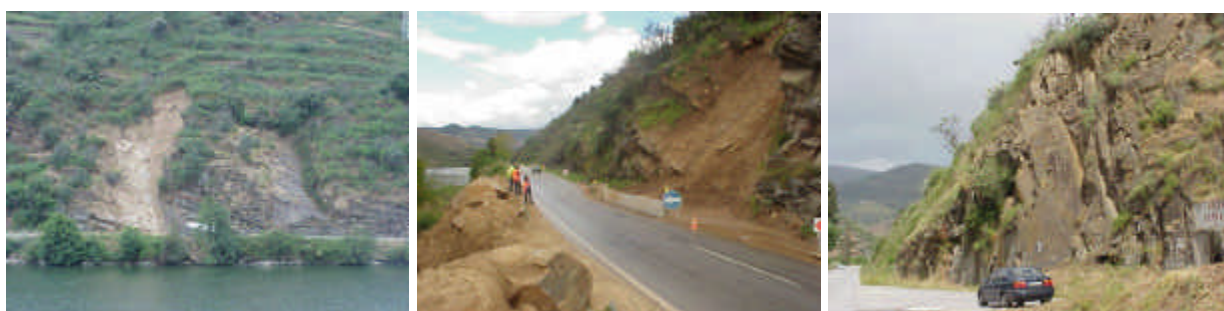
**Figura 1**

Na Figura 1 apresentam-se 3 fotografias que mostram aspectos considerados mais representativos de alguns dos locais inventariados.
