**A UTILIZAÇÃO DE MISTURAS BETUMINOSAS COM BETUME
MODIFICADO COM BORRACHA RECICLADA DE PNEUS USADOS NA
BENEFICIAÇÃO DE ESTRADAS MUNICIPAIS DE ACESSO AO ATERRO
SANITÁRIO DE AVIS**

Nesta comunicação apresenta-se a metodologia do projecto e da execução das obras de beneficiação das estradas de acesso ao aterro sanitário de Avis, em que foi utilizada na camada de desgaste do pavimento uma mistura betuminosa com betume modificado com borracha resultante da reciclagem de pneus usados, bem como o controlo de qualidade do fabrico e colocação desta mistura betuminosa.

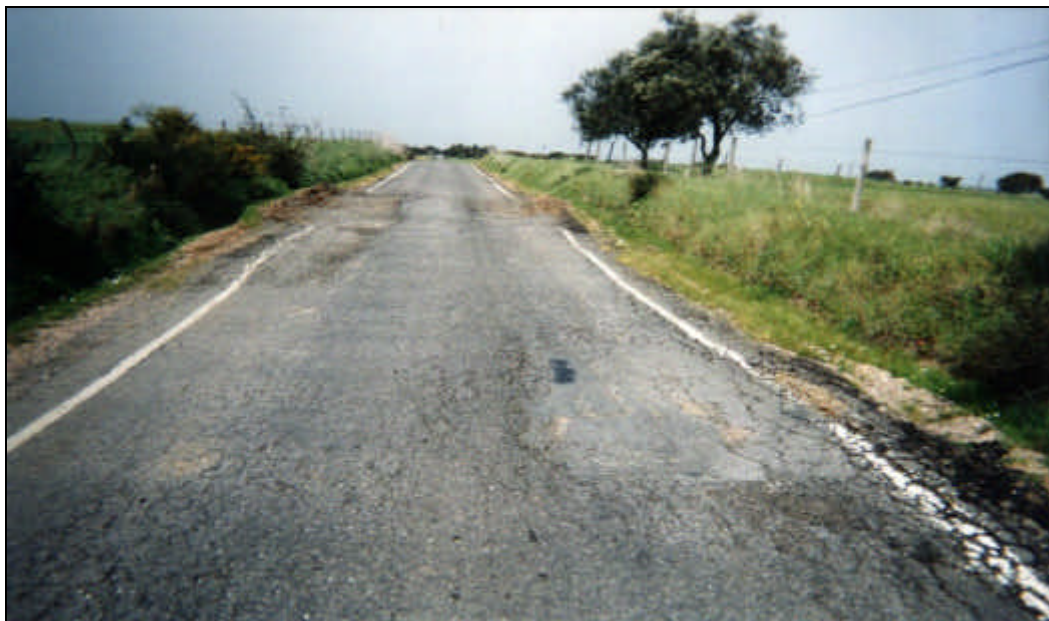
De um modo geral o pavimento destes 3 trechos apresentava-se em muito mau estado. A deterioração verificada caracterizava-se essencialmente pela existência de fendilhamento acentuado, ocorrência de desprendimentos, deformações, em especial junto às bermas, e existência de remendos no pavimento. Algumas destas degradações, nomeadamente as deformações junto às bermas, estavam associadas a problemas de drenagem superficial.

Figura 1 – Pavimento deformado devido a deficiência de drenagem

Na caracterização do pavimento existente referiu-se, como resultado da inspecção visual, a existência de algumas zonas localizadas com deformação acentuada, normalmente associadas a problemas de drenagem. Nestas zonas, onde ocorreram assentamentos, procedeu-se a operações de saneamento, nomeadamente através da remoção das camadas do pavimento existente e do solo de fundação. Após a compactação do “fundo da caixa” resultante, o material removido foi substituído por material granular de granulometria extensa tratado com cimento, até à cota do pavimento existente. Os locais onde se procedeu aos saneamentos estavam identificados e localizados nas fichas de inventário, através da designação S.

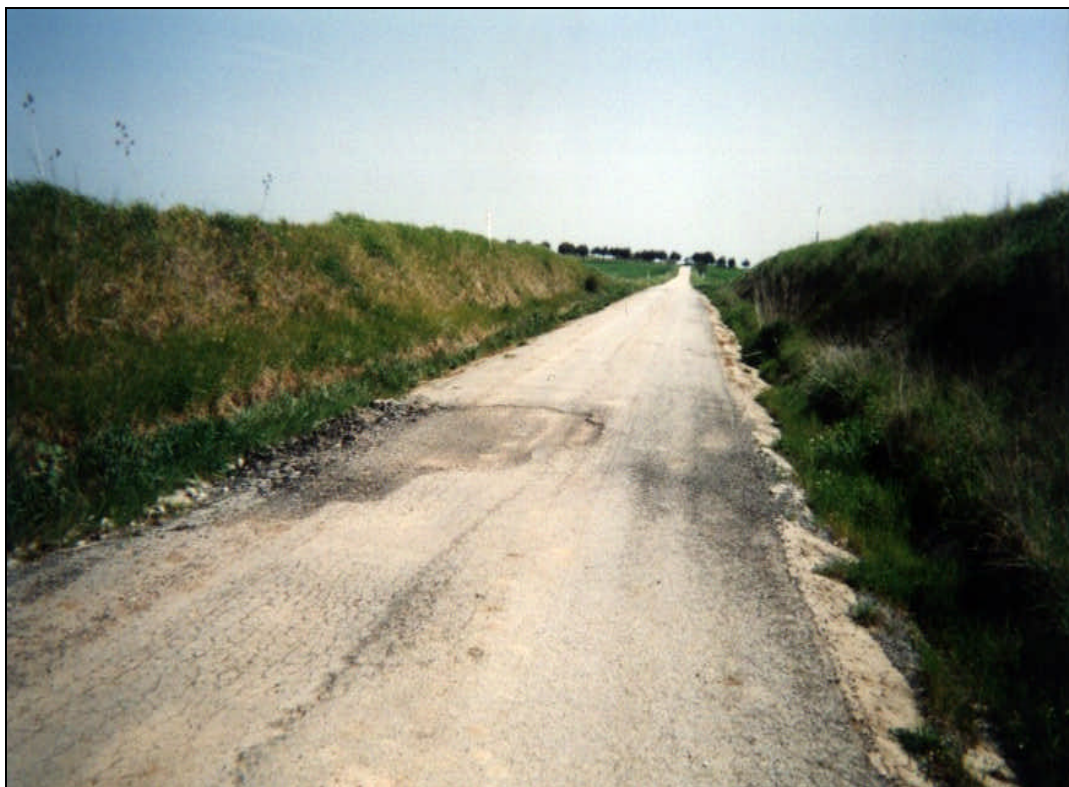
Figura 2 – Pele de crocodilo e buracos no pavimento

Nos locais em que o pavimento apresentava deformações longitudinais ou transversais, que não tinham origem na sua fundação, e/ou existiam buracos, procedeu-se ao seu reperfilamento com misturas betuminosas fabricadas a quente, com espessuras variáveis, de modo a proceder às correcções necessárias. Nas fichas de inventário este trabalho estava designado por RP/EN.

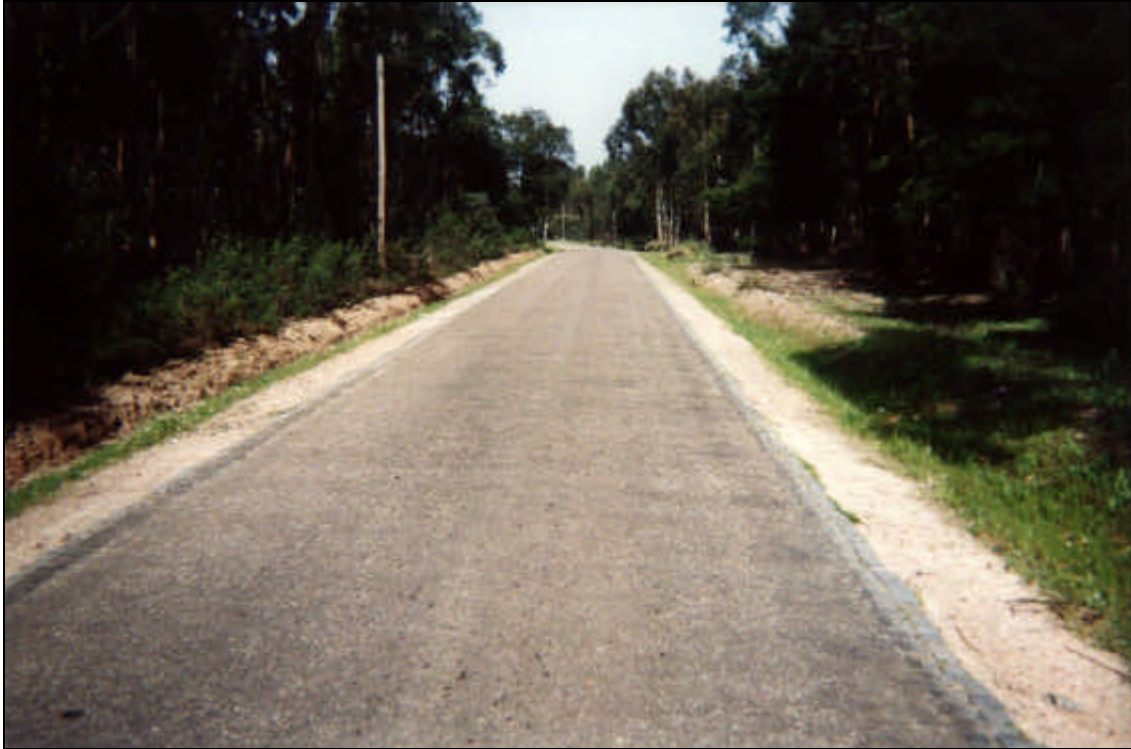
Na sua grande maioria, as valetas de plataforma não eram revestidas e encontravam-se cobertas de vegetação. Apenas no CM1079, entre o km 1+500 e km 1+700, as valetas são revestidas em betão.

Figura 3 – Exemplo do estado das valetas com vegetação

- Limpeza, regularização e reperfilamento de valetas, de modo a garantir um rebaixamento mínimo de 0.2 metros relativamente à cota final do pavimento a executar, e em alguns casos com posterior execução de valetas revestidas em betão, com secção triangular.
- Continuidade de valetas sob serventias, com tubos de diâmetro de 0.30 ou 0.40m, envolvidos em betão numa espessura mínima de 0.10m;
- Prolongamento, limpeza e recuperação das passagens hidráulicas existentes;
- Execução de bocas em escavação e em talude de aterro;

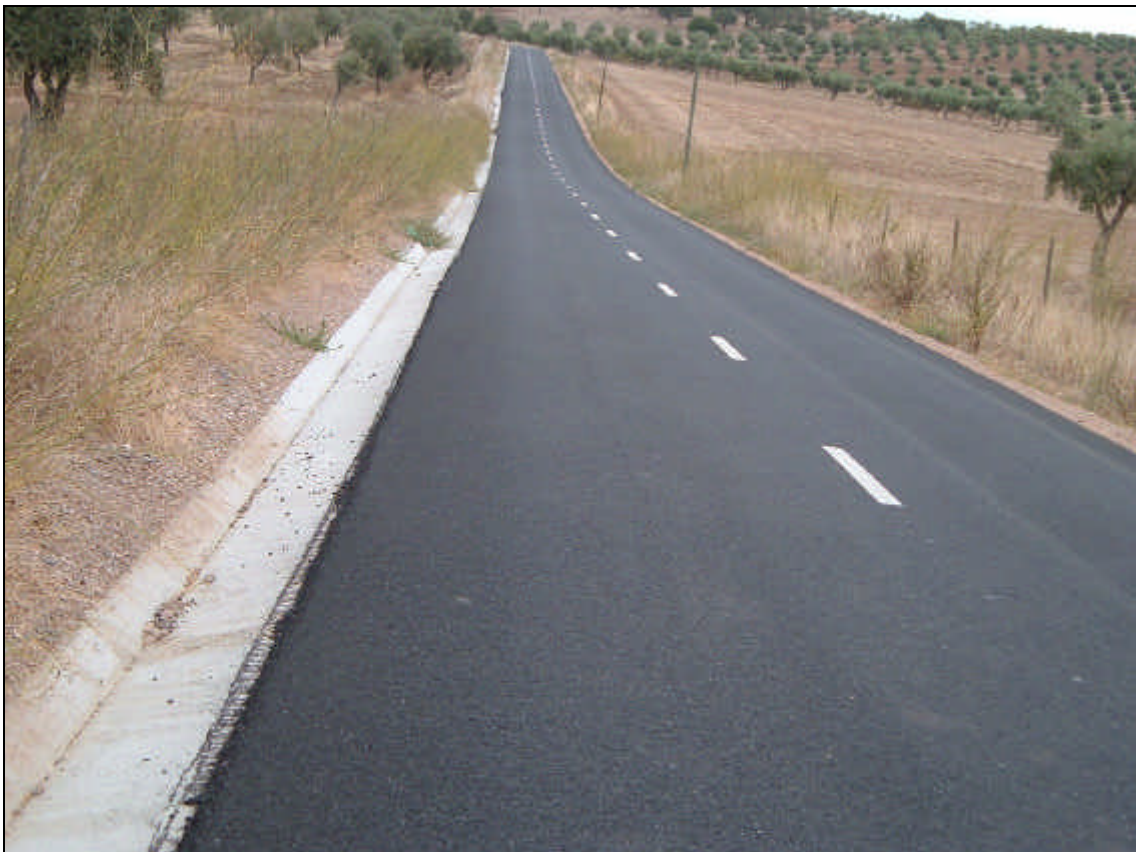
Figura 5 – Aspecto geral do pavimento e da drenagem longitudinal

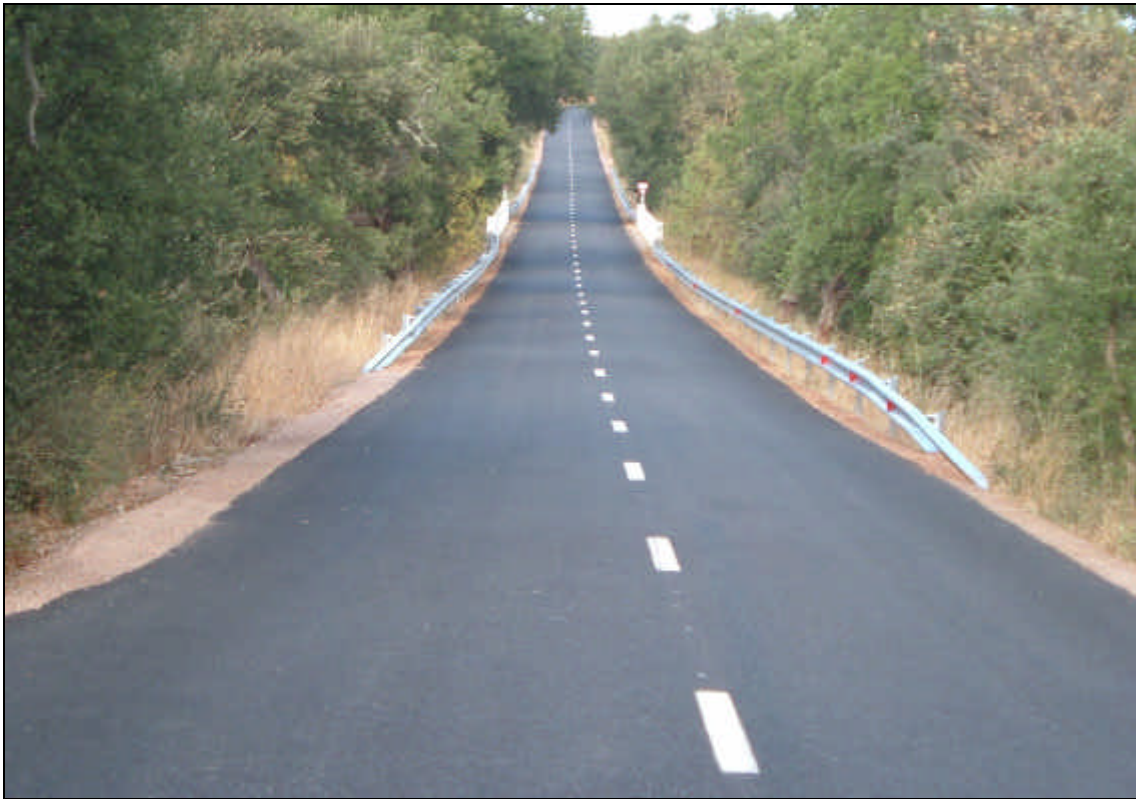
Figura 6 – Vista geral das marcações horizontais e guardas de segurança

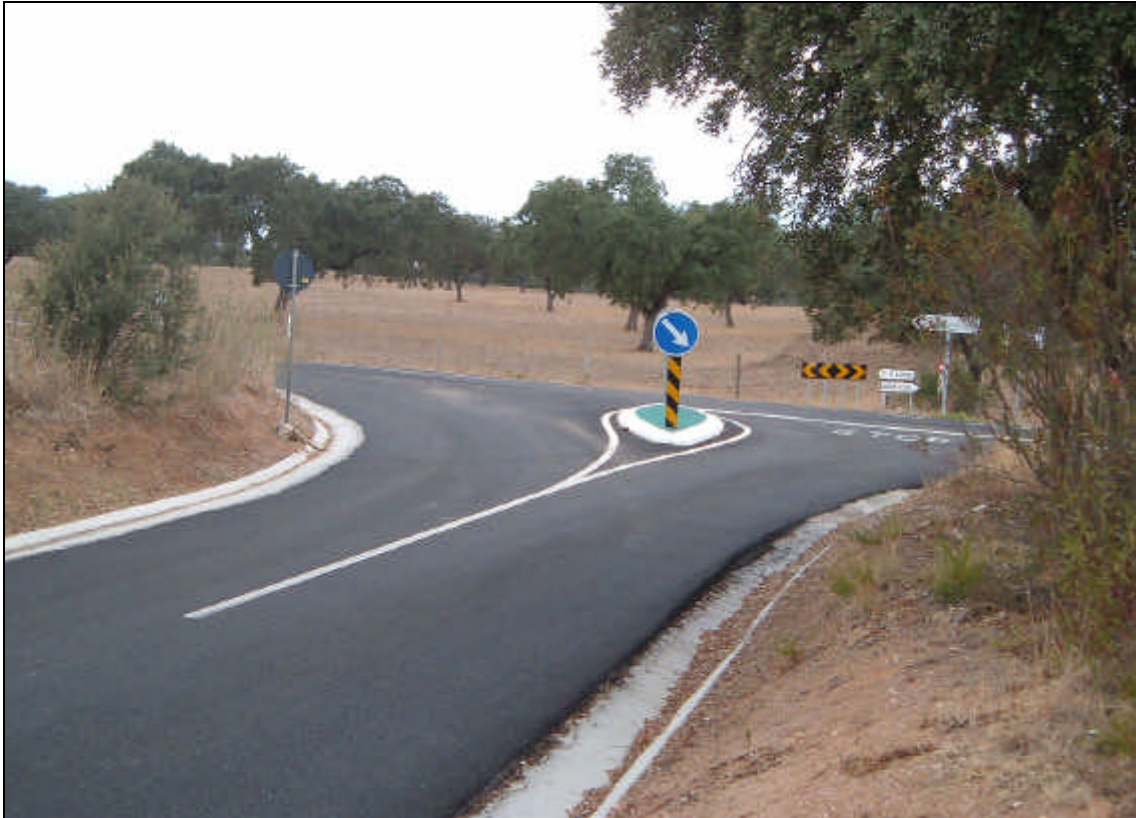
Figura 7 – Aspecto geral de um entroncamento reformulado
